## LA LEGITIMACIÓN DEL HORMIGÓN ARMADO EN CHILE: ENTRE LA DIVULGACIÓN TEÓRICA DE LA TÉCNICA Y EL TERREMOTO DE VALPARAÍSO (1891-1906)

**Rodrigo Booth**

### THE LEGITIMATION OF REINFORCED CONCRETE IN CHILE: BETWEEN THE THEORETICAL DISSEMINATION OF THE TECHNIQUE AND THE VALPARAÍSO EARTHQUAKE (1891-1906)

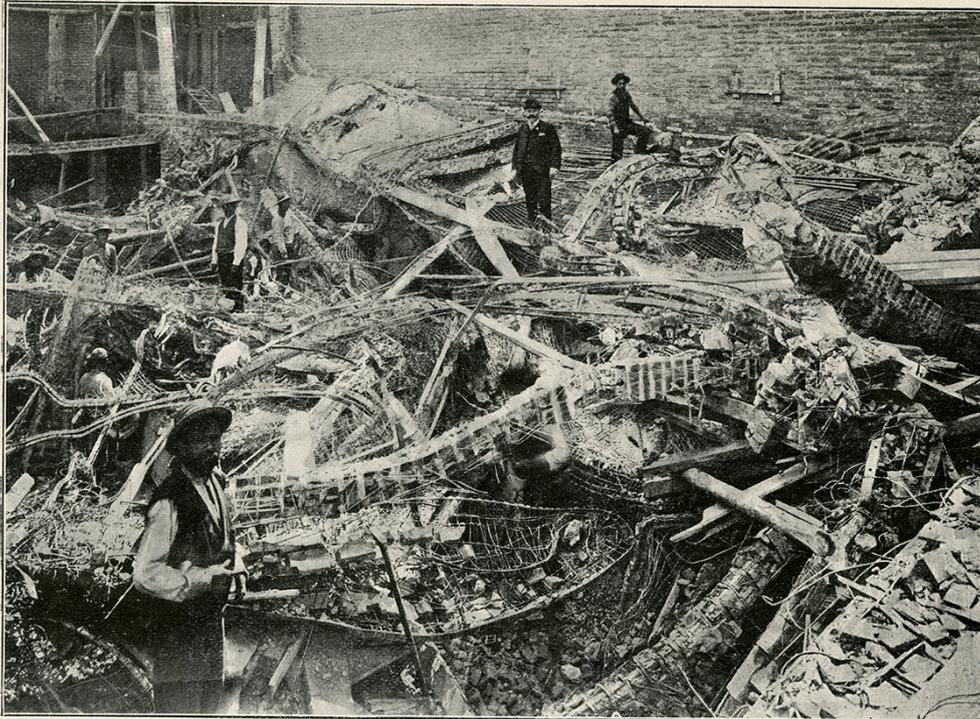
Octobre 1904. — Effondrement d'un bâtiment à Santiago du Chili  
(Briques et Ciment armé).

**Figura 1.** Octubre de 1904. Derrumbe de un edificio en Santiago de Chile. Ladrillo y hormigón armado. Cité de l'architecture et du patrimoine, Fonds Bétons armés Hennebique (BAH).

El derrumbe de la Casa Pra supuso la ralentización del proceso de introducción del hormigón armado en Chile debido a la desconfianza que generó tanto en la opinión pública como entre los especialistas el empleo de este nuevo sistema constructivo. Es interesante consignar que el derrumbe de la Casa Pra fue atendido por los principales competidores de Cottancin como ejemplo de los problemas constructivos de esa patente, lo que le restaba confiabilidad. El archivo de la empresa de François Hennebique, inventor de un sistema constructivo que a la postre se convertiría en el más confiable del mercado internacional y que sería el principal responsable de la difusión del hormigón armado en todo el mundo, constata el seguimiento que se le hizo desde Francia al accidente que protagonizó Cottancin en Chile. Provenientes de ese archivo, tanto la Figura 1 como la Figura 2 da cuenta

de la escala de la destrucción que provocó este accidente de construcción. Un amasijo de ladrillos, pilares, barras metálicas y trozos de losas destruidas forman parte del registro fotográfico encargado por la empresa Hennebique estableció la gravedad del derrumbe<sup>21</sup>; por otro lado, las páginas de la revista *Le Béton Armé*, órgano oficial de la empresa y medio de difusión central de esta tecnología, da cuenta del derrumbe acaecido en Santiago, exagerando el episodio y señalando un saldo de más de 50 muertos, responsabilizando de ello a los constructores de un “hormigón mal armado”. *Le Béton Armé* indicaba que no bastaba con “aprisionar” hierro en un mortero de cemento para obtener hormigón armado como muchos creían, haciendo con ello una velada crítica a la empresa de Cottancin<sup>22</sup>. Tanto los archivos de Hennebique como las páginas de su revista están cargados de registros de derrumbes de edificios, de la destrucción de puentes, del colapso de estanques y muchos otros accidentes ocurridos en obras de hormigón armado ejecutadas según principios diferentes a los de la patente de Hennebique. Con ello *Le Béton Armé* contribuyó a fijar el canon del hormigón armado en el sistema Hennebique, cuya presencia se generalizó en todo el mundo en la primera década del siglo XX.

Algunos antecedentes dan cuenta de la extrema esbeltez estructural del edificio, lo que podría explicar en parte el accidente. Esto se advierte no solo en las fotografías, sino que también en registros escritos, como el que proviene del diario del bombero Gaspar Toro Barros, quien participó en el rescate de los obreros atrapados. Según su relato, el edificio era “de una construcción muy rara: sin murallas, pero de cemento romano y alambres”, delatando la extrañeza que causaba en la mirada de un observador lego la nueva propuesta arquitectónica que significaba esta construcción<sup>25</sup>.

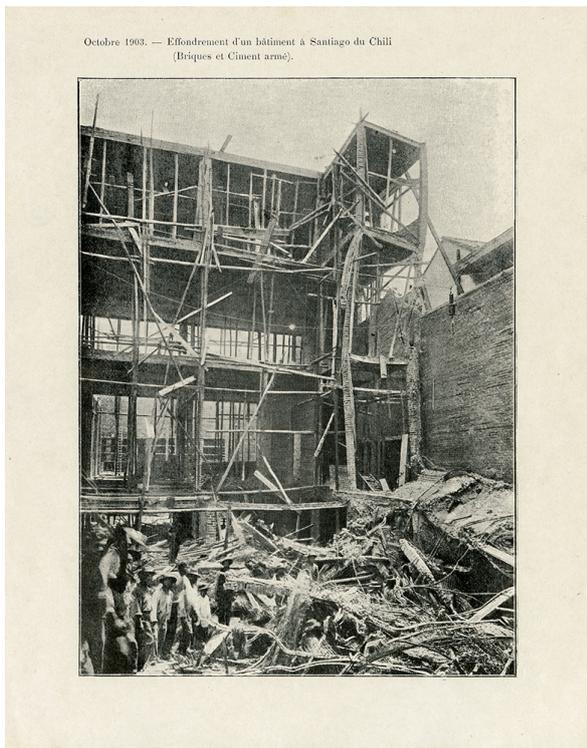
**Figura 2** Octubre de 1903 (sic). Derrumbe de un edificio en Santiago de Chile. Ladrillo y hormigón armado. Cité de l'architecture et du patrimoine, Fonds Bétons armés Hennebique (BAH).

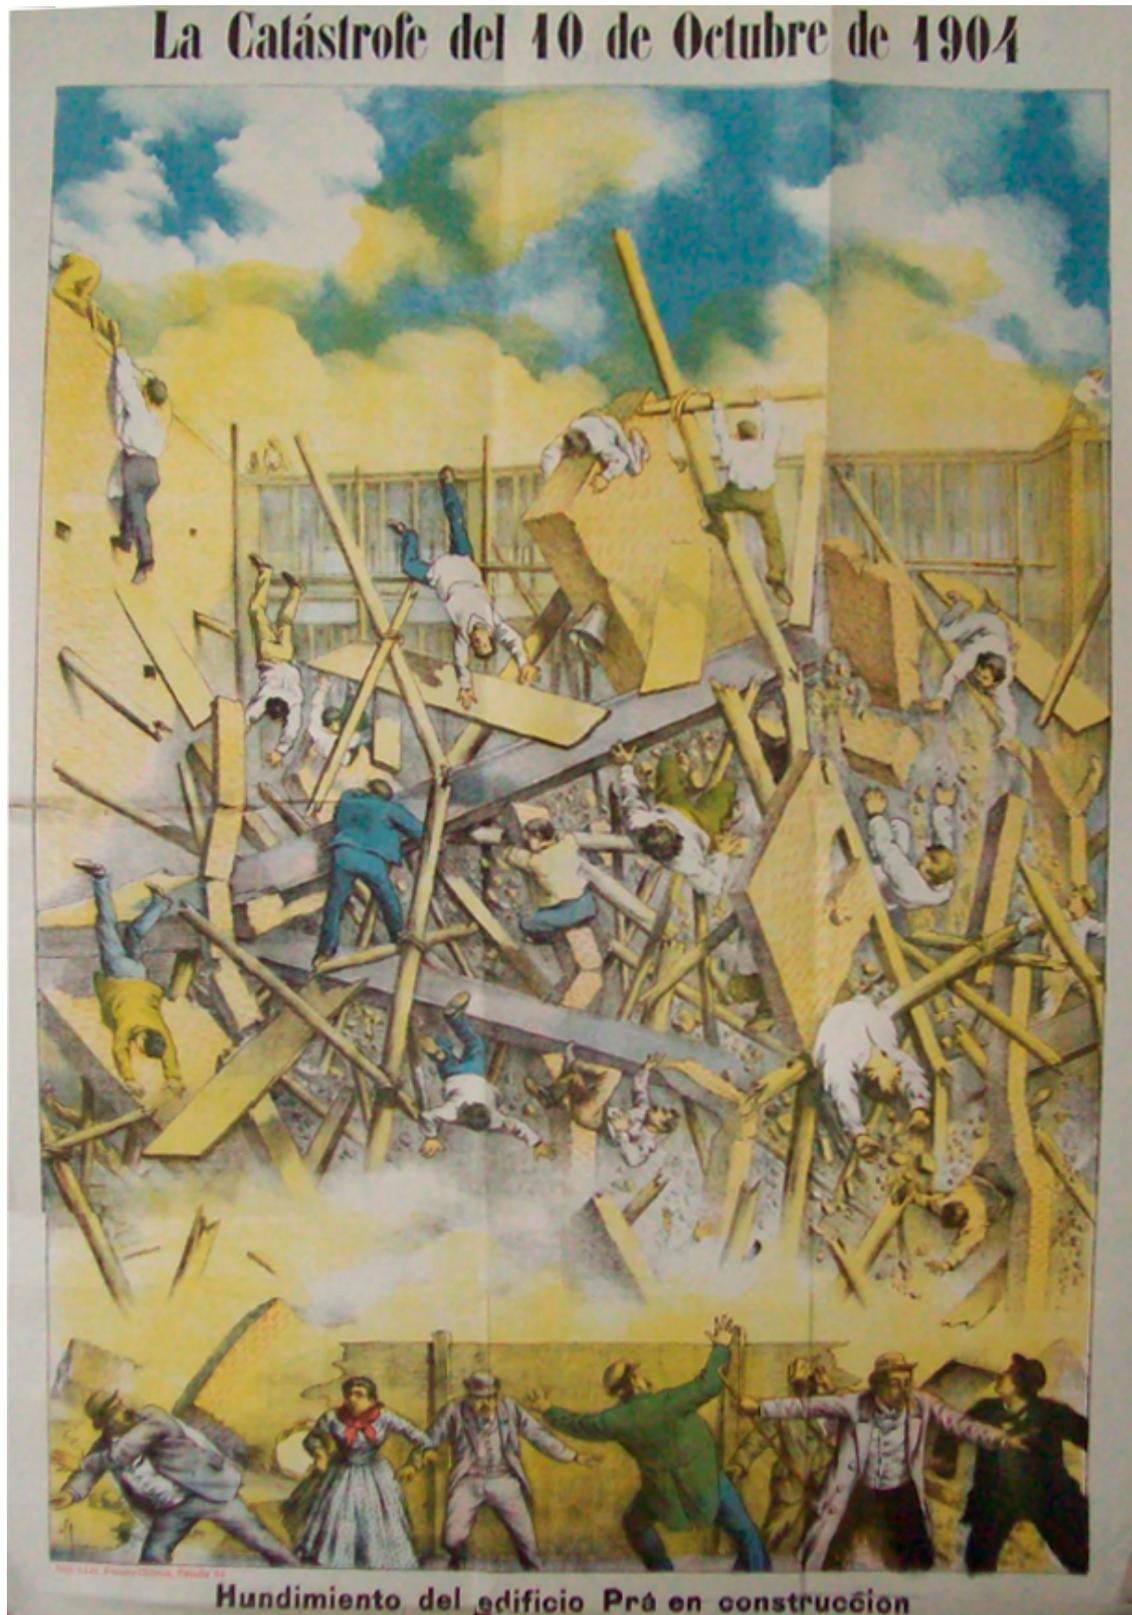
Figura 3 La catástrofe del 10 de octubre de 1904. La Lira Chilena, 7(43), octubre de 1904.

Más allá de la información técnica que circulaba en la prensa no especializada, esta se hizo eco del desastre a través de múltiples formas. Una de ellas fue el uso que se le dio a la escena de la destrucción a través de la ilustración de noticias que circularon ampliamente en la ciudad de Santiago. Ese fue el caso de *La Lira Chilena*, un periódico de amplia difusión entre las elites de la ciudad, que presentó el accidente publicando una escena dantesca a página completa en la que se mostraba el caos en el momento del derrumbe. En la Figura 3 se observa la escena que representa el intento desesperado de algunos obreros que buscaban escapar del desastre colgando de los pocos muros que se mantenían en pie, mientras la mayor parte de los trabajadores caían desde la altura entre los escombros de lo que habían sido las faenas de la construcción. En la calle algunos transeúntes observaban atónitos el accidente mortal.

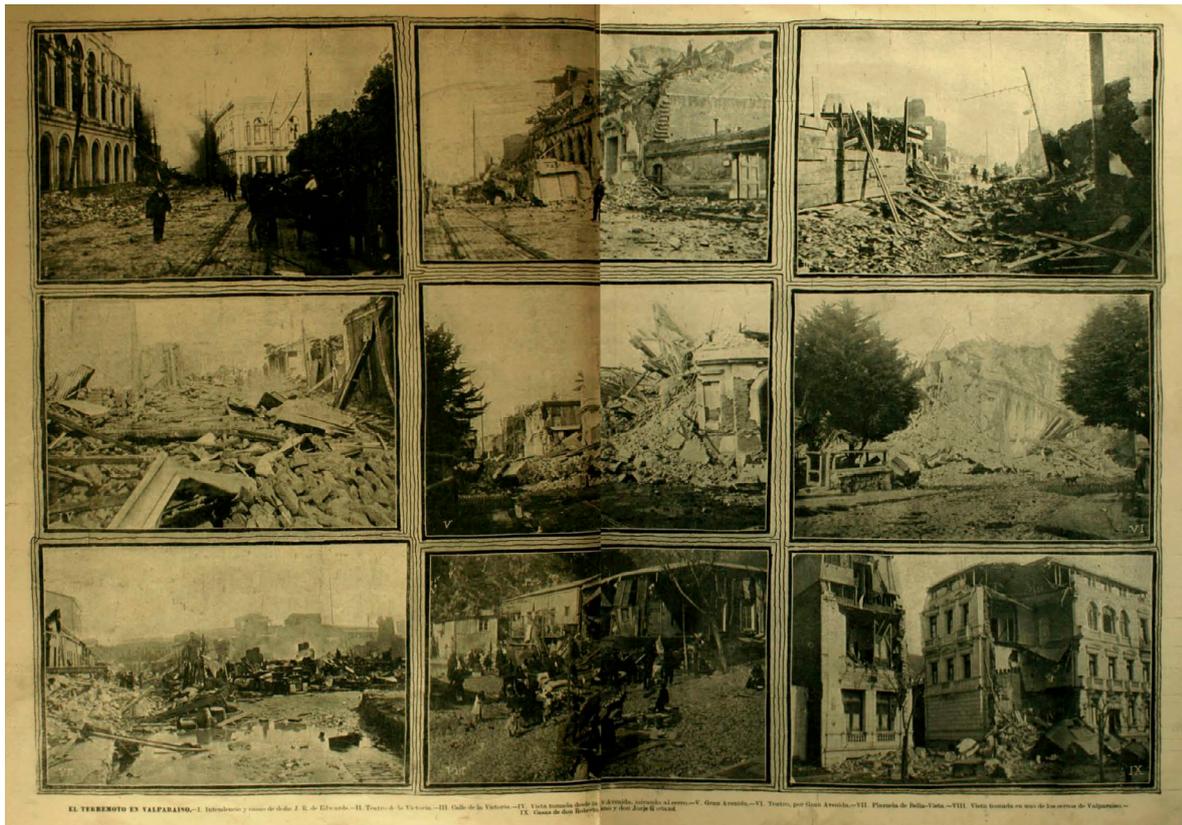
Figura 4. El terremoto de Valparaíso. *Zig-Zag*, 82, septiembre de 1906.

Como se puede apreciar en la Figura 4, el terremoto de Valparaíso de 1906 afectó principalmente a construcciones de adobe, albañilería de ladrillos y, de una forma dramática, a los edificios de estructuras de madera, muchos de los cuales no cayeron como producto del movimiento, sino que fueron arrasados por el incendio que le siguió. Si bien es cierto que el terremoto de 1906 ha acaparado la atención de investigadores que lo consideran como un acelerador en la introducción de innovaciones en el campo de las nuevas tecnologías en la reforma urbana que le sucedió en Valparaíso, particularmente en el abovedamiento de las alcantarillas, la rectificación de calles y el ensanche de la ciudad en su zona portuaria (Martland, 2009; 2017), solo recientemente algunos trabajos profundizan en la transformación ingenieril y arquitectónica que significó el diagnóstico del comportamiento de los sistemas constructivos tras este evento sísmico (Maino, 2022). En ese sentido, el ingeniero Hormidas Henríquez ocupó un papel fundamental en la difusión del hormigón armado como sistema constructivo confiable. En su trabajo *El terremoto de Valparaíso bajo su aspecto constructivo*, publicado en 1907, este profesional efectuó un detallado diagnóstico sobre el comportamiento de los diferentes sistemas constructivos frente al gran terremoto<sup>38</sup>. Su estudio consideró la documentación técnica proveniente principalmente de los Estados Unidos a través de la revista *Engineering Record*, confirmando la existencia de redes de conocimientos técnicos cada vez más complejas. Tal como lo manifestaban varios otros documentos, informes de especialistas y textos de difusión que circulaban

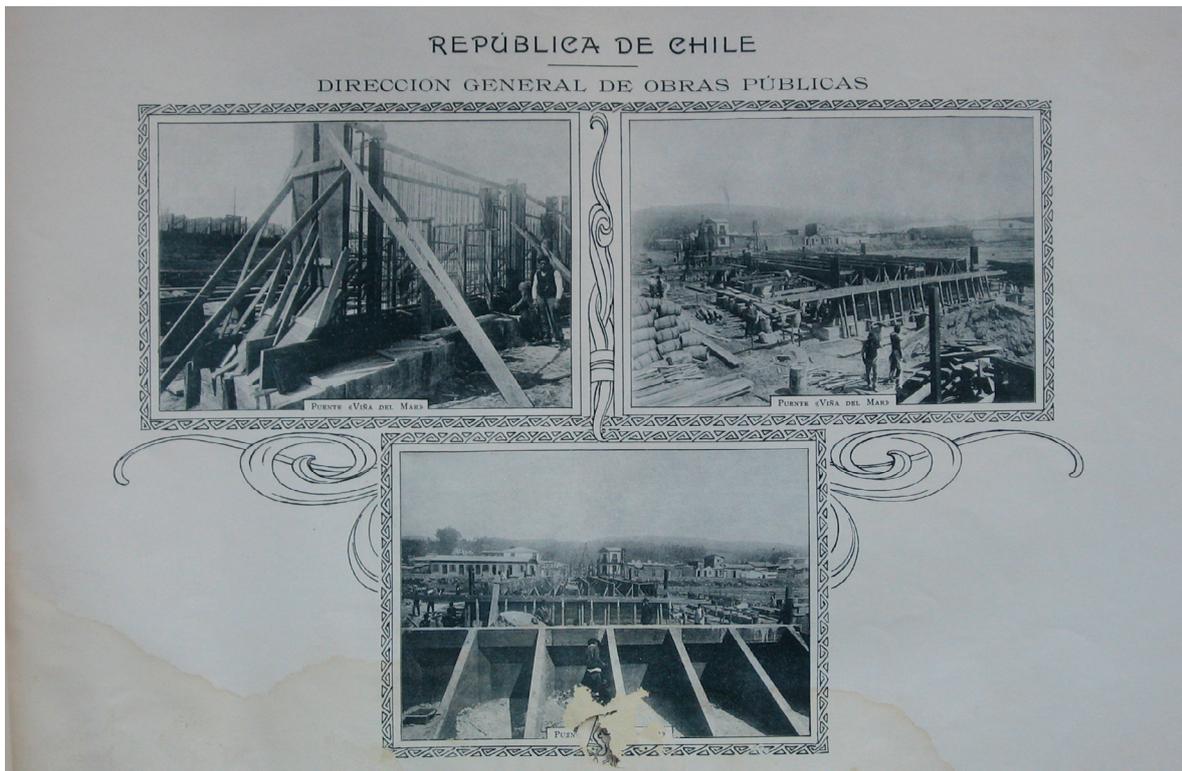
**Figura 5.** Puente Viña del Mar. Anónimo (1910)

en la zona más afectada por el terremoto con el diseño y la construcción de la que sería la primera gran obra civil desarrollada de hormigón armado de Chile: el puente de la calle Quillota en Viña del Mar, todavía en funcionamiento (Fig. 5)<sup>43</sup>. Posteriormente, los ingenieros holandeses que trabajaban en esta empresa, como Cornelio Westenek, tuvieron una participación importante en obras de tanta trascendencia como la Biblioteca Nacional de Chile (Pérez, Booth, Vásquez y Muñoz, 2021) o la Maestranza General de Ferrocarriles del Estado, cuyos trabajos se iniciaron en la década siguiente a la del terremoto. Además de la construcción de estas obras significativas para la historia de la construcción en Chile, la campaña de promoción de obras de hormigón armado que desarrolló esta compañía tuvo presencia en la prensa, en revistas especializadas para ingenieros o arquitectos, acción pública que contribuyó a sedimentar la idea que calificaba al hormigón armado como el sistema constructivo ideal. Tanto la circulación de informaciones como la de personas daba cuenta del modo en que este sistema constructivo fue estructurando una red global de conocimientos técnicos e intereses comerciales que tuvo a Chile como uno de sus centros más activos de producción a comienzos del siglo XX.
